승강기 교체 시 착안 사항 및 효율적인 관리방안

한국승강기안전공단 성장사업실 박현준 차장

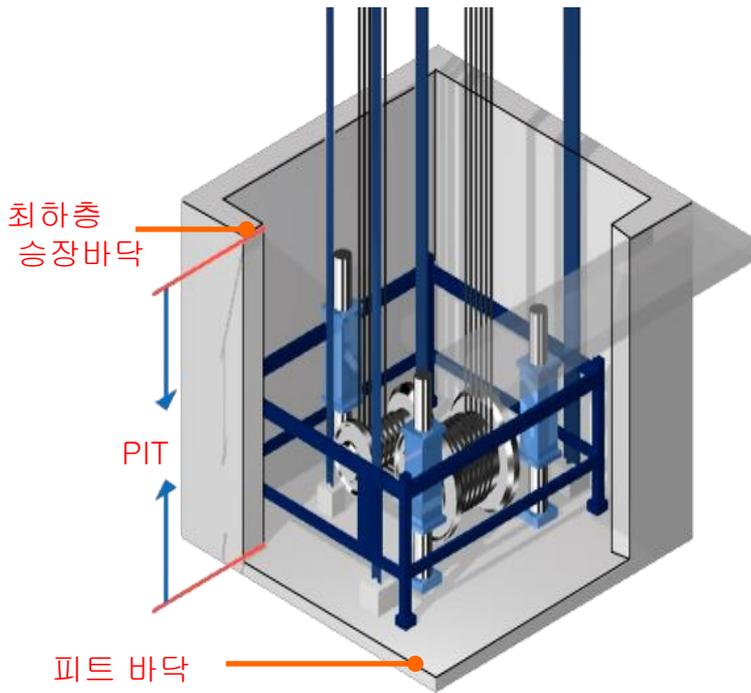
■ 설치 전 건축 검토사항(PIT)

속도 (m/min)	용량 (kg)	정상부 ^{*1)} (OH)		피트 (PP)	기계실 높이 (MH)
		승객용	소방구조용		
60	550~1150	4350/4550 ^{*2)}	4750	1250	2300
90		4500/4700	4900	1300	2500
105		4550/4750	4950	1350	2500
120		4900	5100	1900 ^{*4)}	2700
150		5300	5500	2200 ^{*4)}	2700

속도 (m/min)	용량 (kg)	정상부 ^{*1)} (OH)		피트 (PP)	기계실 높이 (MH)
		승객용	소방구조용		
60	1200~1800	4350/4550 ^{*2)}	4750	1350	2300
90		4500/4700	4900	1400	2500
105		4550/4750	4950	1450	2500
120		4900	5100	2000 ^{*4)}	2700
150		5300	5500	2200 ^{*4)}	2700

- ◀주: 1. 상기 규격 치수는 카 내부 전체 높이(CH)가 2500mm(카 내부 2300mm)일 경우이며, 그 외의 것은 당사에 문의 바랍니다. (예. 카 내부가 2500mm일 경우 정상부(OH) +200mm)
2. 상기 치수규격(정상부, 피트)은 건축을 마감 후 최소 치수이므로 건축시공상의 오차 등을 감안하여 건축시공 바랍니다.
3. 권상기가 이중방진 구조일 경우 기계실 높이는 상기 치수에서 200mm 증가됩니다.
4. 속도 120, 150m/min 피트(PP)는 주행거리가 90m 이하인 경우 상기 치수 이하로 적용 가능하오니 당사로 문의 바랍니다. 또한 주행거리 125m를 초과할 경우에는 최소 2,500mm 이상 피트(PP) 치수를 확보해야 합니다.
5. 연속되는 승강장문 문턱 사이의 거리가 11m(소방구조용의 경우 7m)를 초과할 경우 승강로에 비상탈출구를 적용해야 하므로 당사로 문의 바랍니다. (승강기안전검사 기준 5.2.2.1.2 및 17.2.3.4)
6. 속도 60~105m/min까지의 좌측정상부(OH) 치수는 카 상부 안전난간대에서 용벽까지의 거리가 500mm 이하일 경우입니다.
7. 승강로 규격이 상기 표준규격 이상으로 적용 될 경우, 2대 병렬 이상 구조, 철골구조시 카상부 안전난간대에서 용벽까지의 거리가 500mm 초과되어 정상부(OH)는 오른쪽 정상부 치수(좌측 기준 +200mm) 이상으로 반영 바랍니다.

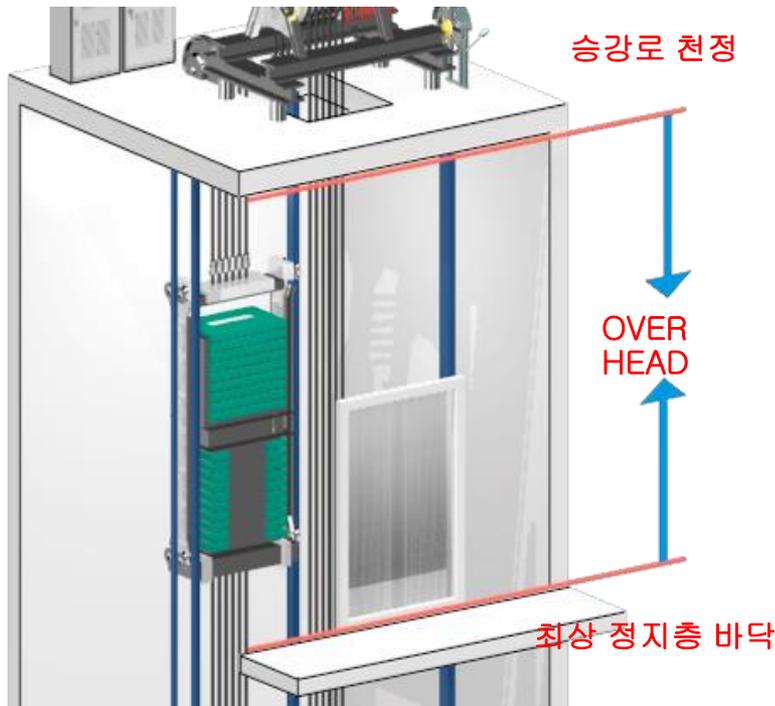
■ 설치 전 건축 검토사항(OH)

속도 (m/min)	용량 (kg)	정상부 ^{*)} (OH)		피트 (PP)	기계실 높이 (MH)
		승객용	소방구조용		
60	550~1150	4350/4550 ^{*)}	4750	1250	2300
90		4500/4700	4900	1300	2500
105		4550/4750	4950	1350	2500
120		4900	5100	1900 ^{*)}	2700
150		5300	5500	2200 ^{*)}	2700

속도 (m/min)	용량 (kg)	정상부 ^{*)} (OH)		피트 (PP)	기계실 높이 (MH)
		승객용	소방구조용		
60	1200~1800	4350/4550 ^{*)}	4750	1350	2300
90		4500/4700	4900	1400	2500
105		4550/4750	4950	1450	2500
120		4900	5100	2000 ^{*)}	2700
150		5300	5500	2200 ^{*)}	2700

- ◀주: 1. 상기 규격 치수는 카 내부 전체 높이(CH)가 2500mm(카 내부 2300mm)일 경우이며, 그 외의 것은 당사에 문의 바랍니다. (예. 카 내부가 2500mm일 경우 정상부(OH) +200mm)
2. 상기 치수규격(정상부, 피트)은 건축을 마감 후 최소 치수이므로 건축시공상의 오차 등을 감안하여 건축시공 바랍니다.
3. 권상기가 이중방진 구조일 경우 기계실 높이는 상기 치수에서 200mm 증가됩니다.
4. 속도 120, 150m/min 피트(PP)는 주행거리가 90m 이하인 경우 상기 치수 이하로 적용 가능하오니 당사로 문의 바랍니다. 또한 주행거리 125m를 초과할 경우에는 최소 2,500mm 이상 피트(PP) 치수를 확보해야 합니다.
5. 연속되는 승강장문 문턱 사이의 거리가 11m(소방구조용의 경우 7m)를 초과할 경우 승강로에 비상탈출구를 적용해야 하므로 당사로 문의 바랍니다. (승강기안전검사 기준 5.2.2.1.2 및 17.2.3.4)
6. 속도 60~105m/min까지의 좌측정상부(OH) 치수는 카 상부 안전난간대에서 용벽까지의 거리가 500mm 이하일 경우입니다.
7. 승강로 규격이 상기 표준규격 이상으로 적용 될 경우, 2대 병렬 이상 구조, 철골구조시 카상부 안전난간대에서 용벽까지의 거리가 500mm 초과되어 정상부(OH)는 오른쪽 정상부 치수(좌측 기준 +200mm) 이상으로 반영 바랍니다.

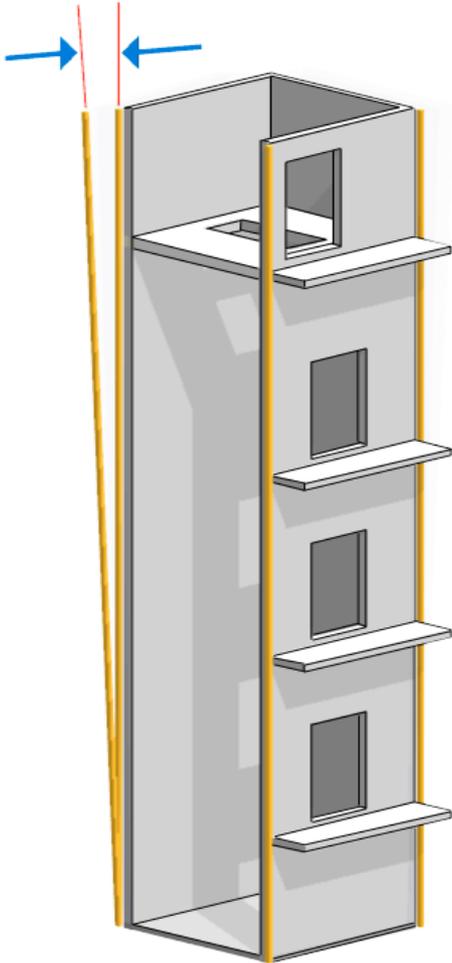
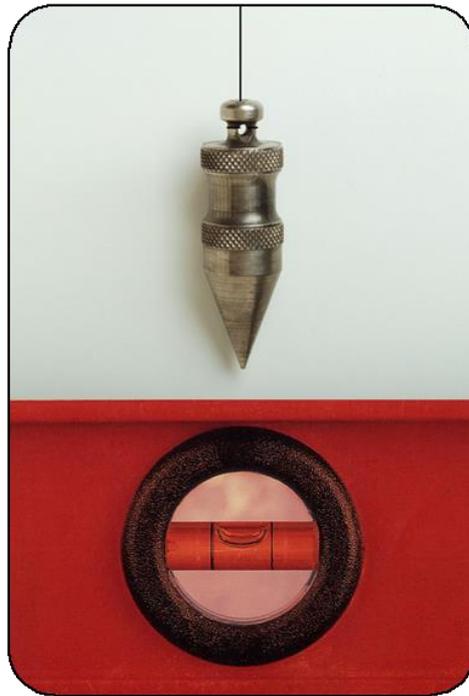
■ 설치 전 건축 검토사항(수직오차)

수직오차 허용범위

건물 수직오차 = $\pm 50\text{mm}$ 이내

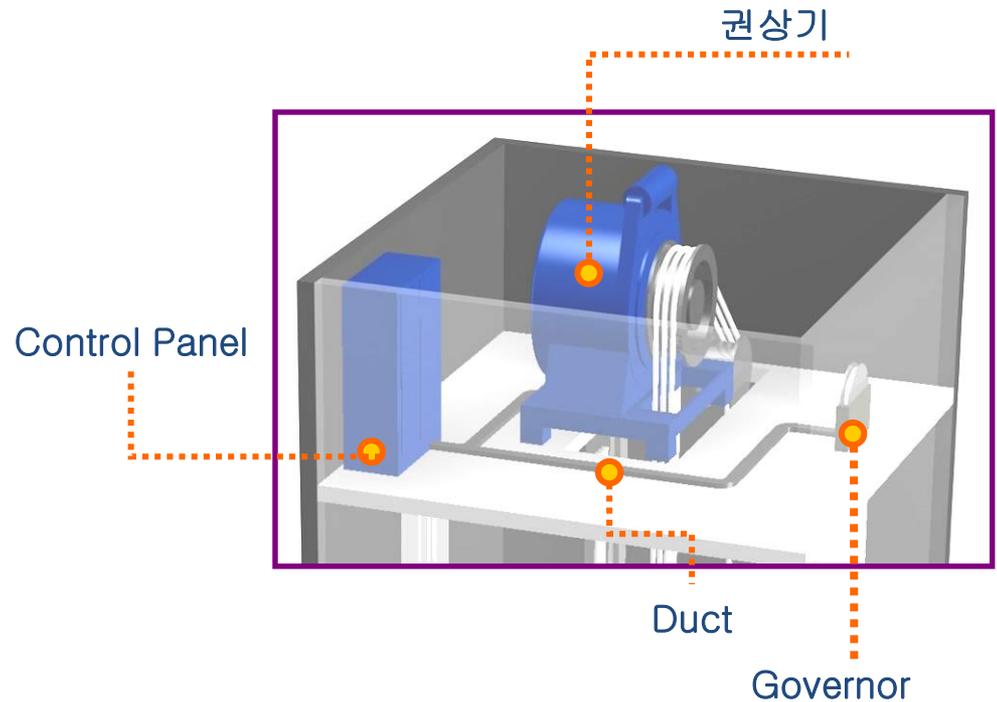
■ 설치 전 건축 검토사항(기계실)

기계실 환기창, 환풍기, 에어컨 설치 및 조명등 설치

동력 전원 **3상 4선식 380V** 차단기 설치

기기 인양용 **HOOK** 설치

기계실 출입 계단 및 안전 난간대 설치

기계실 후면이 승강로 후면과 일치할 시 승강로 상부 하단 반력 보강 **BEAM** 설치

ROPE HOLE, MC BEAM, 인양구 등 골조 파취 및 설치 후 마감공사

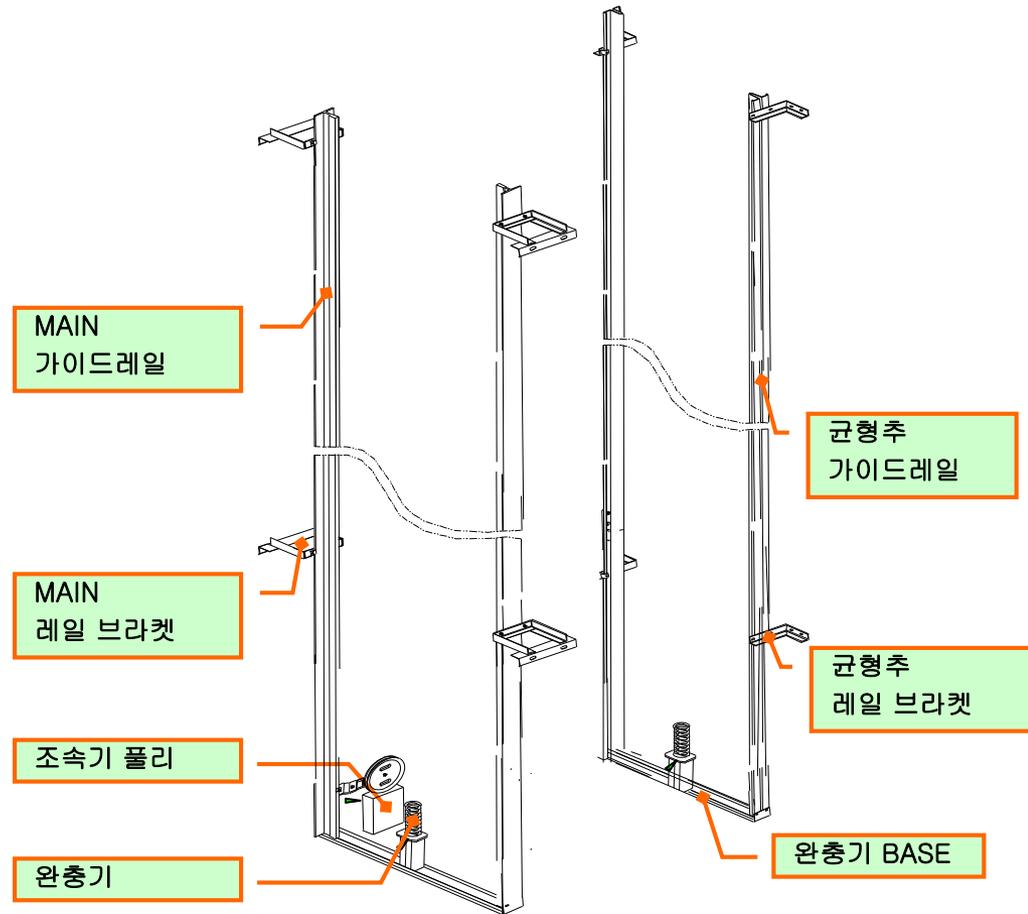
■ 설치 전 건축 검토사항(가이드 레일)

안전한 통로 확보

최소한의 **RAIL** 적재 장소 확보

RAIL 승강로 반입 전 **TIE PIN** 제거

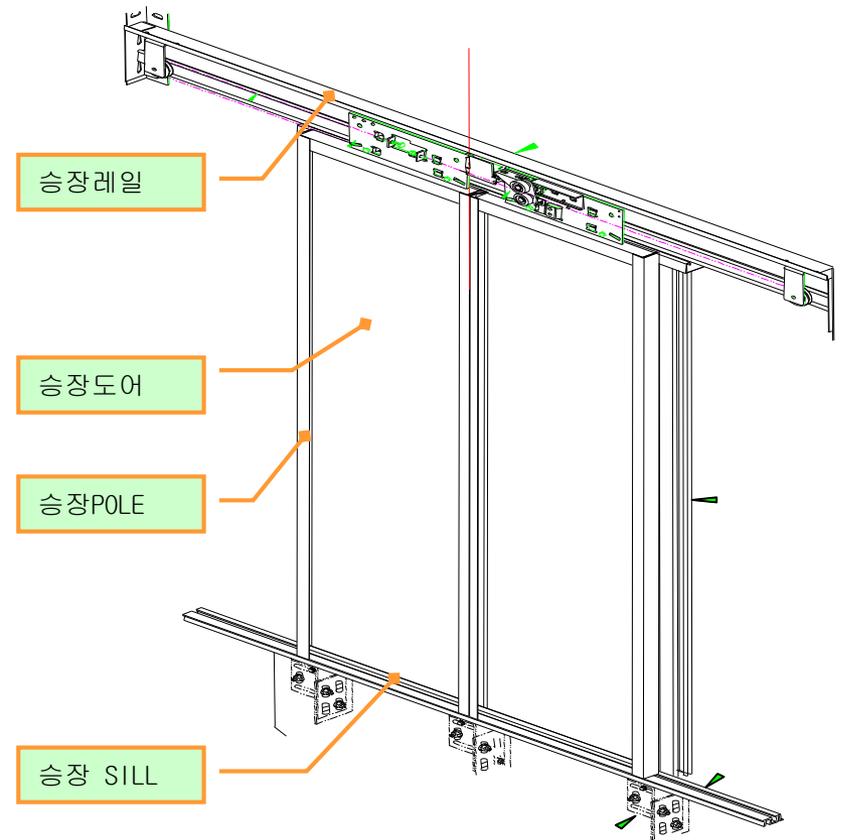
■ 설치 전 건축 검토사항(가이드 레일)

건축작업 마감 기준선 설정

출입구 주변 불필요한 자재, 이물질 제거

벽면 등의 모든 구멍 마감 및 돌출물 제거

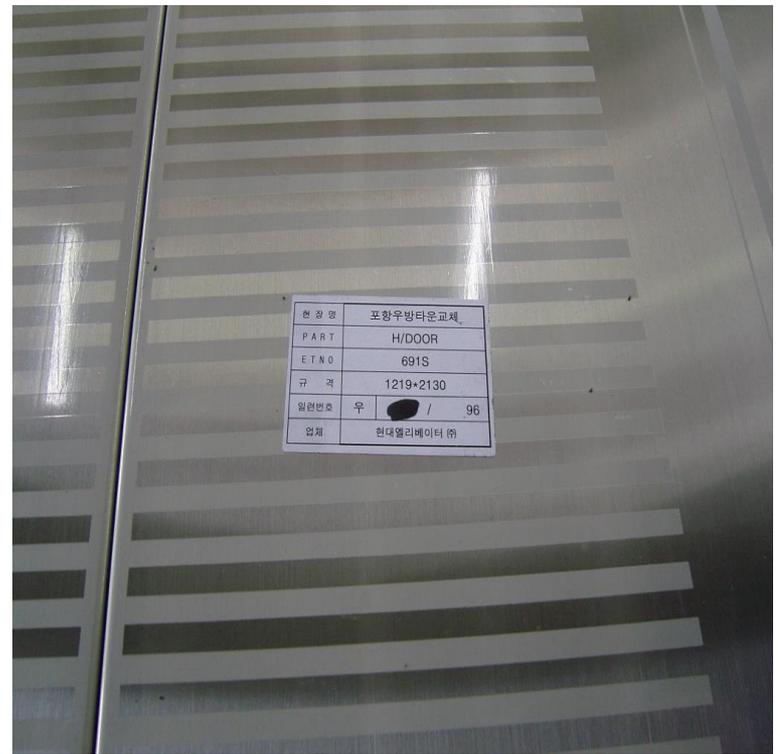
도어 의장 검사

부품명	포장우방타운교체
PART	H/DOOR
ETNO	691S
규격	1219*2130
일련번호	우 / 96
업체	현대엘리베이터 (주)

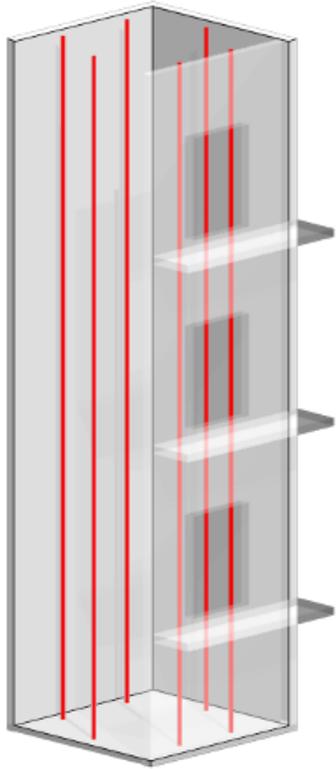
[형판작업]

피아노선을 이용하여 승강로의 기울기 측정후 상부 및 하부 형판을 설치한다.

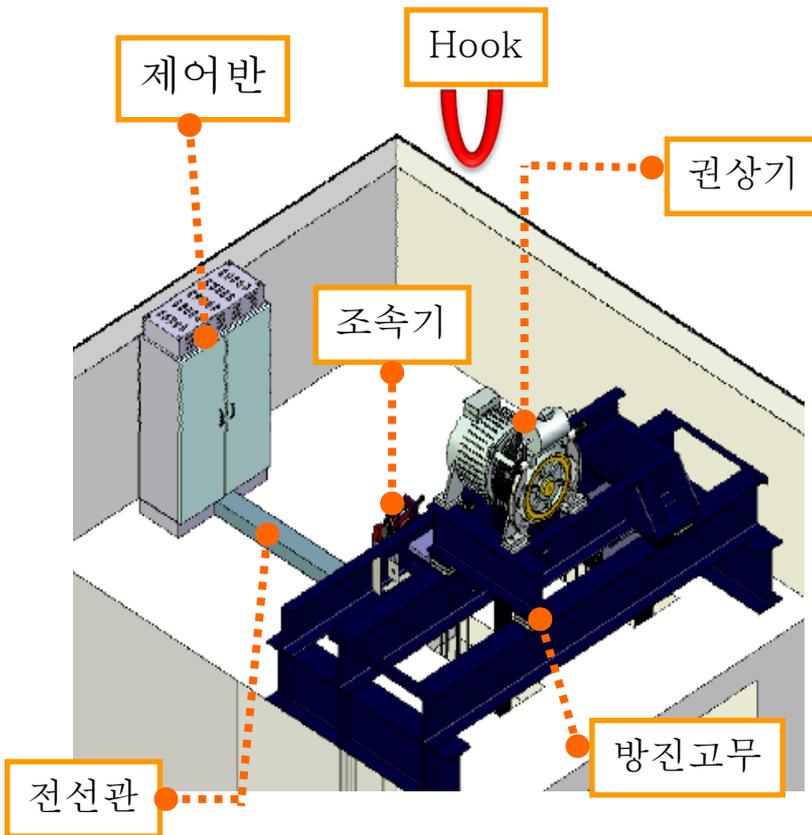
[권상기 설치]

설치한 형판을 기준으로 기계대, 권상기, 조속기, 제어반 등 기계실부품을 설치 한다.

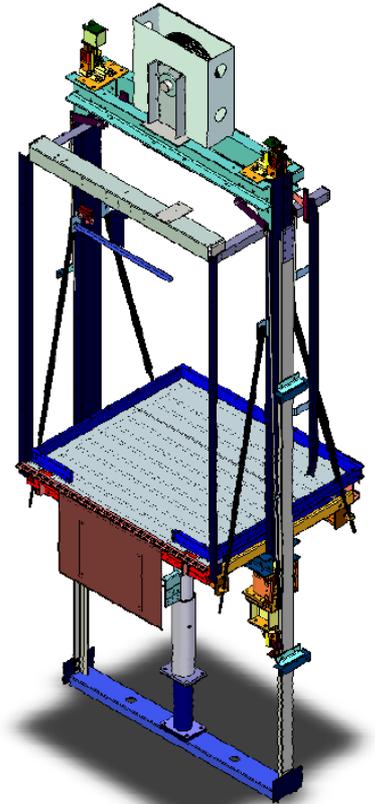
카 바닥 설치

완충기, 1단 가이드레일, 카 체대, 카 바닥을 설치 한다.

체대 설치 순서

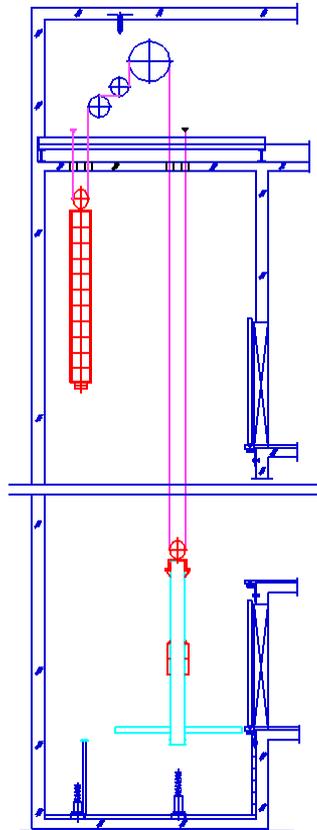
[로프걸기]

- 기계실, 카측, 균형추측 로프설치
- 로프 최종 체결 후 텐션을 조정한다.

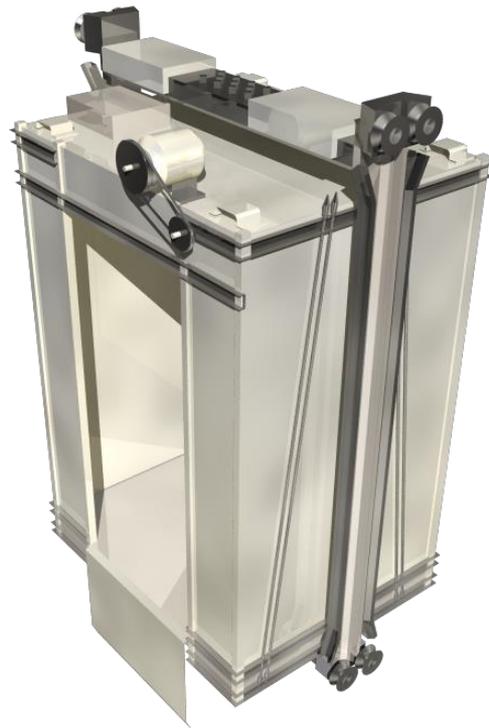
[외부모습]

- 카 패널, 천정판, 카 도어등으로 구성되어 승강로내에 작업을 실시한다.

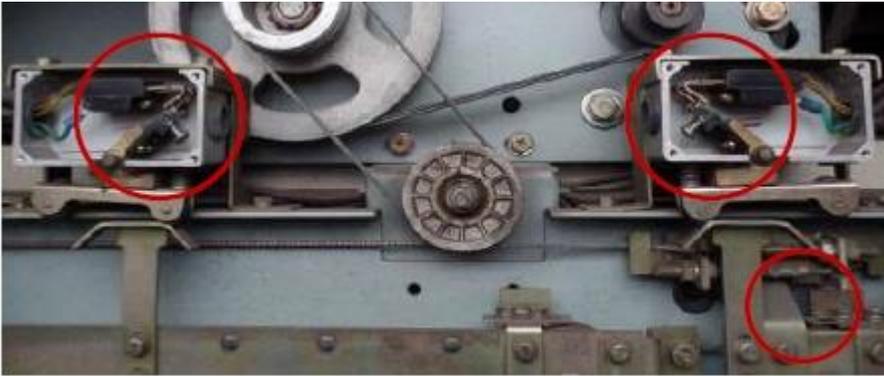
[카 도어스위치 설치상태 및 접점상태]

□ 다발성 고장이 발생되어 고장원인에 대한 승강기 정밀안전진단을 실시함.

□ 카 도어 닫힘 시 카 도어스위치 작동 후 카 도어센서(DCL)가 작동 되어 도어의 닫힘이 유지되어야 하나, 역순으로 작동되어 카 도어 닫힘상태가 유지되지 못하고 7.5 mm 벌어진 상태로 운행되어 카 도어스위치 접촉불량 등으로 승객 갇힘 고장원인으로 추정됨.

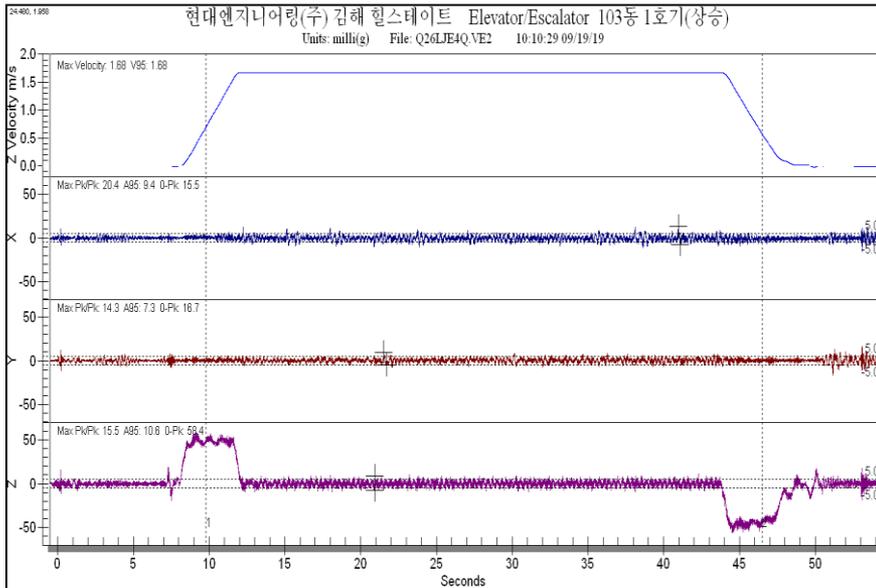
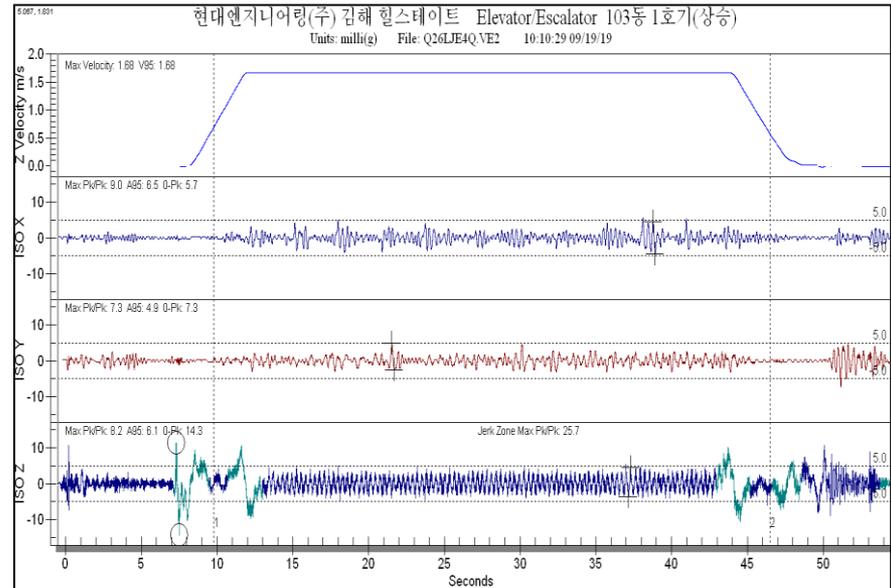
□ 진동 측정결과

상승						하강					
Raw data pk-pk			ISO Filter pk-pk			Raw data pk-pk			ISO Filter pk-pk		
X(gal)	Y(gal)	Z(gal)	X(gal)	Y(gal)	Z(gal)	X(gal)	Y(gal)	Z(gal)	X(gal)	Y(gal)	Z(gal)
26.5	11.4	18.8	8.2	6.9	4.1	21.6	11.4	14.3	9.8	5.7	4.9

- 기동, 정지시 쇼크(카중심 바닥면) : 25gal 이하
- 주행시 상하 진동가속도(카중심 바닥면) : 25gal 이하
- 주행시 전후좌우 진동가속도(카중심 바닥면) : 20gal 이하

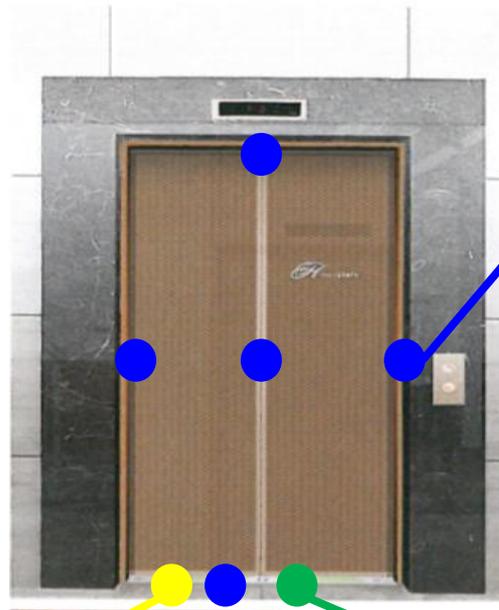
- 착상구간 : 어떠한 탑승 상태에서도 바닥 ± 5 mm
- 문턱틈새 : 30 mm 이내
- 도어 문틀 틈새 : 상부 6 mm이내, 하부, 좌측, 우측 : 5 mm 이내

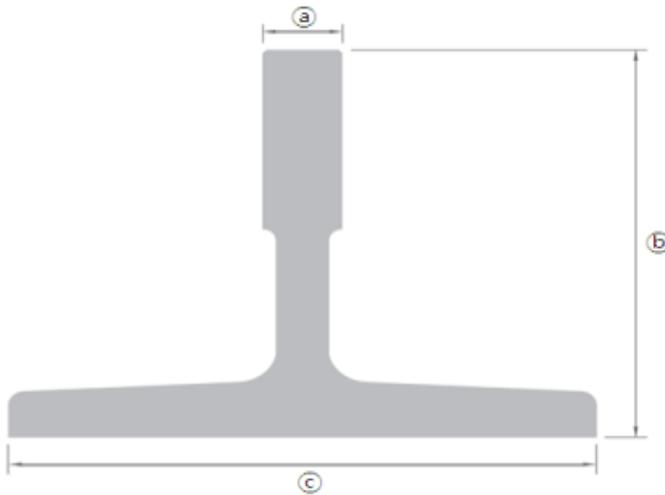
[가이드레일 규격]

(1) 엘리베이터용으로 제작한 T 형 레일로서 길이는 5 m를 원칙으로 한다.

규격	치수			중량 (kg/m)
	A (mm)	B (mm)	C (mm)	
8 K	10	56	78	7.67
13 K	16	62	89	12.04
18 K	16	89	114	16.78
24 K	16	89	127	22.18
30 K	19	108	140	27.42

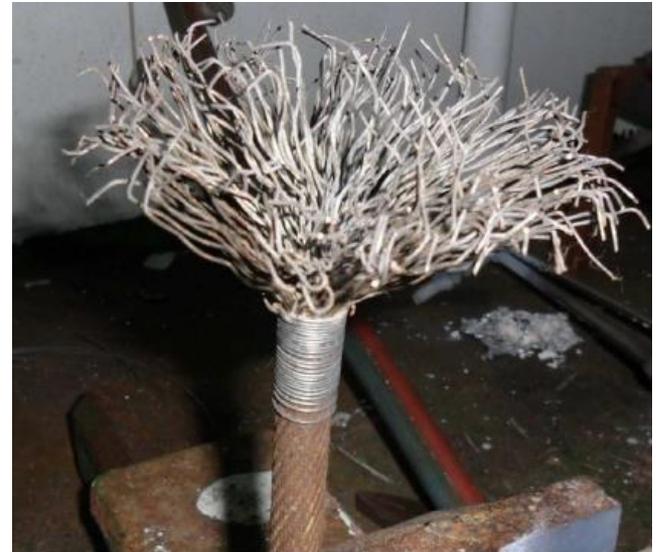
⚡ 클립가공(U볼트법)시 주의사항

(2) 조속기로프의 직경은 6 mm 이상이어야 하며, 와이어 클립 2개 이상으로 단말처리를 하고 로프 끝단과 로프 보선을 연결선으로 감아서 마감하여야 한다.

- 클립은 균등하게 체결 될 것
- 클립과 와이어로프간에 틈새가 없을 것
- 클립 가공시 너트가 로프의 긴쪽으로 가도록 할 것
- 클립의 수는 와이어로프 지름에 따라 4개 이상으로 할 것
(지름이 16mm이하→4개, 16~28mm→5개, 28mm이상→6개)
- 클립의 간격은 와이어로프 직경의 6배 이상이 되도록 할 것

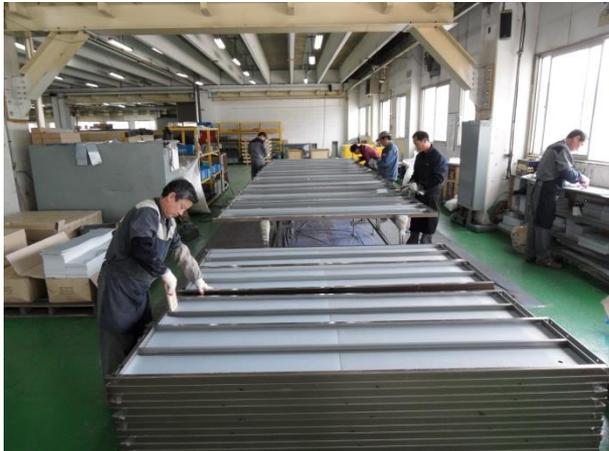
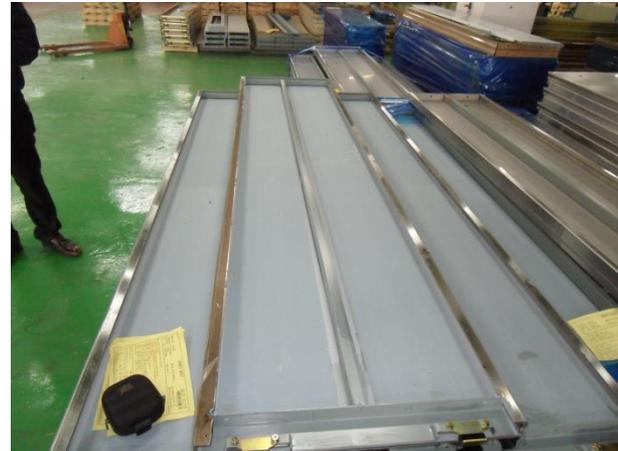
(7) 카 운행시 발생하는 고체 전달음을 저감하기 위하여 카 벽면 및 천정면 외측 전체(카바닥은 제외)에 두께 2.0 mm 이상의 제진시트를 부착하여야 하며, 제진시트는 접착력과 제진성능이 우수한 특수 합성고무(EVA) 또는 동등이상의 제품 이어야 한다.
