승강기 사고 분석 및 예방 대책

한국승강기안전공단 사고조사실 공형기 차장

II. 승강기 사고분석 및 예방대책

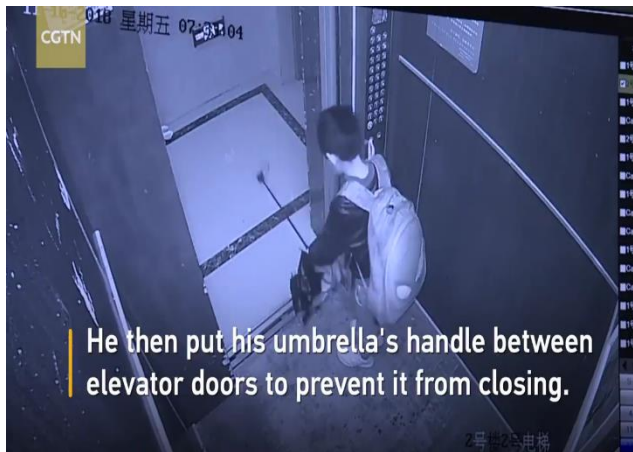
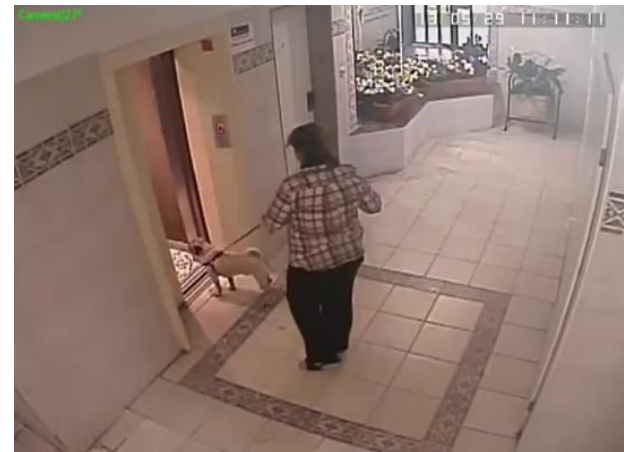
탑승 중 끈이나 줄에 의해 발생하는 사고

1. 아이가 끈 등 얇은 물체를 가지고 승강기에 탑승하던 중 문이 닫히고 카가 출발하며 발생한 사고
2. 반려견과 함께 승강기를 이용하던 중 문이 닫히고 카가 출발하며 발생한 사고

• 사고원인 이용자 부주의

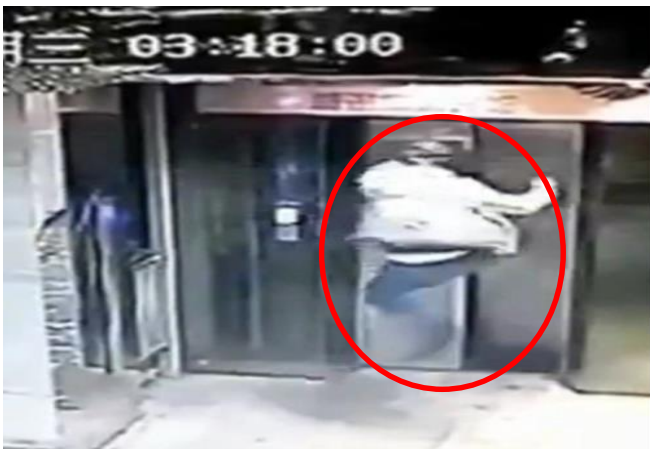
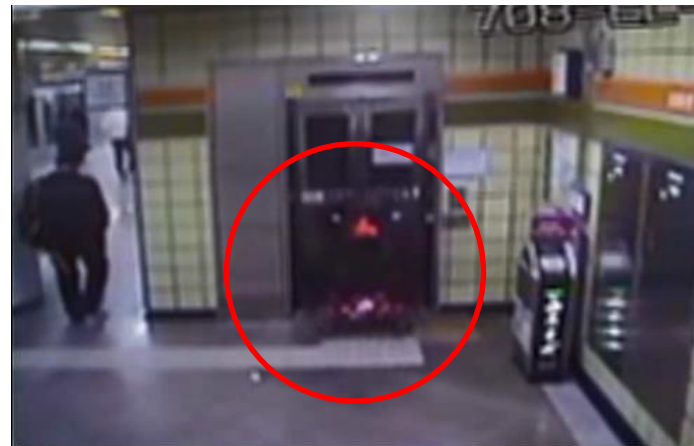
승강장 문에 신체의 일부 또는 전동휠체어(스쿠터) 충돌

1. 신체의 일부로 승강장 문에 충격을 가해 문이 이탈되어 사고 발생
2. 전동휠체어(스쿠터) 운전부주의로 문에 충돌하여 문이 이탈되어 사고 발생

• 사고원인 승강장문에 충돌하거나 충격을 가함

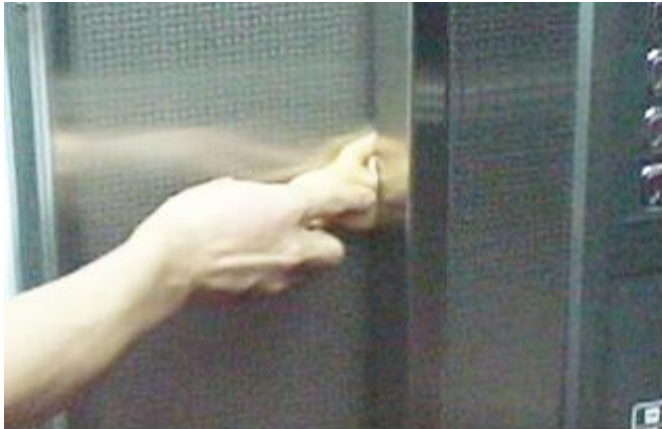
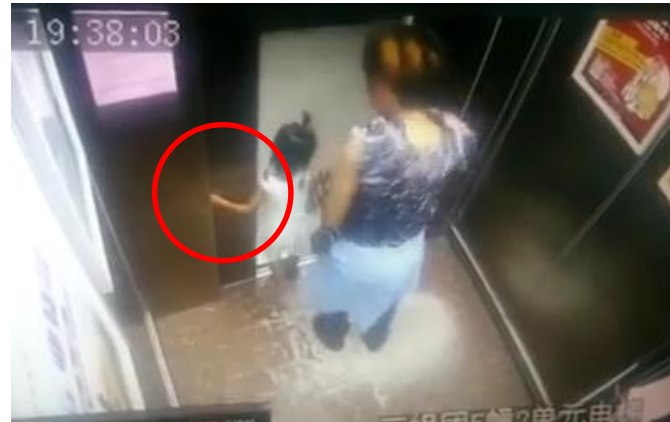
카문과 문틀 사이 틈새에 손 등 신체의 일부 끼임

유아인 피해자가 카 문에 손은 집고 서있는 상태에서 문이 열리며 손이 카 문과 문틀 사이 틈새에 끼여 발생한 사고

• 사고원인 **이용자 부주의**

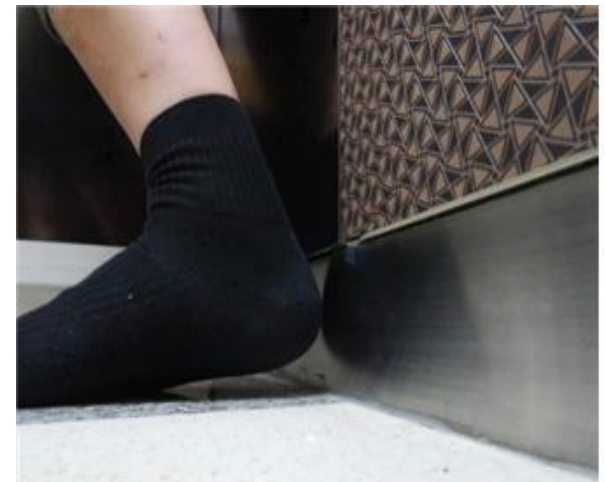
카 내 패널 하부 끝단 절단면에 베임

어린이인 피해자가 지하2층에서 가족과 함께 엘리베이터를 이용하던 중 절곡 등 마감처리가 되지 않은 카 내 패널 하부 끝단 절단면의 날카로운 부분에 발뒤꿈치를 베어 발생한 사고

• 사고원인 **제조업자 과실**

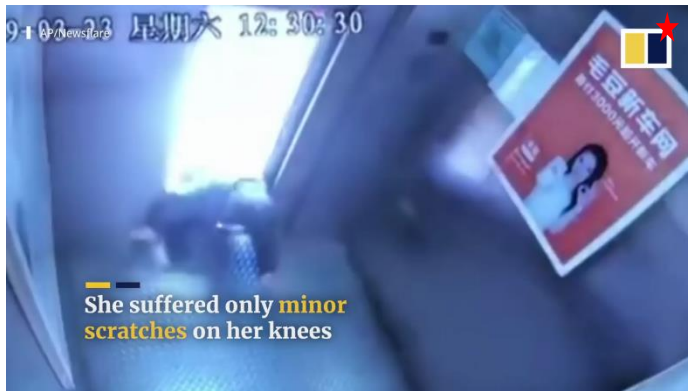
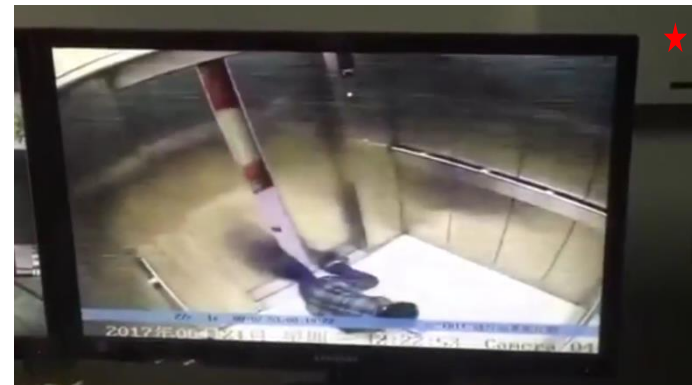
브레이크 등의 이상에 의한 개문출발

엘리베이터에 탑승하던 중 문이 열린 상태로 카가 상승(하강)하여 발생한 사고

브레이크가 정상적으로 작동하지 않음

유지관리업체 과실

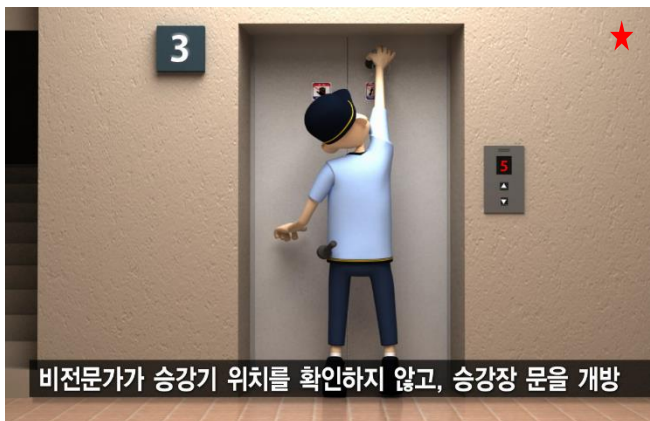
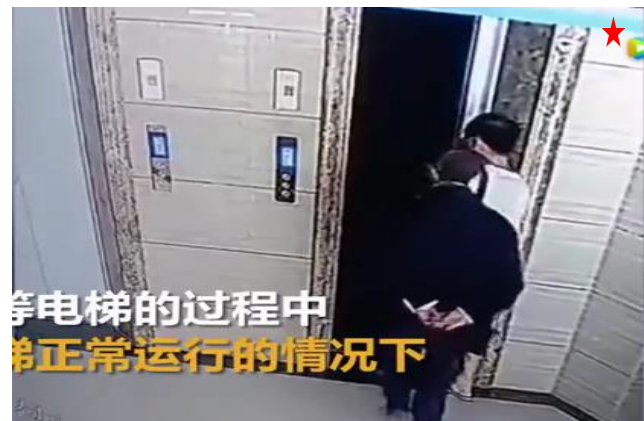
승강기 비전문가가 승강장 문을 임의 개방

비전문가가 승강장 문 개방키를 이용하여 문을 개방하던 중 몸의 중심을 잃고 승강로 안으로 추락하며 발생한 사고

승강장 문 개방키를 이용자가 임의 사용

관리주체 과실

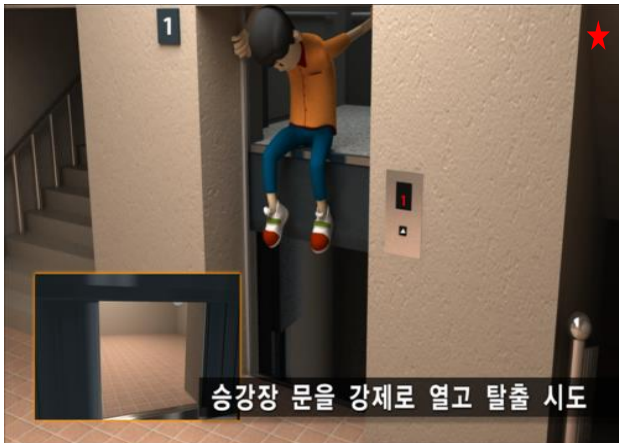
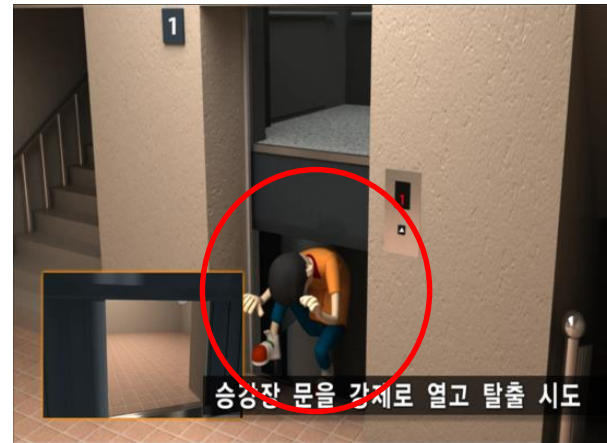
갑힌 카 내에서 탈출 중 추락

엘리베이터가 층과 층 사이에 멈추자 이용객이 카와 승강장 문을 강제로 열고 탈출을 시도하던 중 승강로 안으로 추락하며 발생한 사고

카 내에서 무리한 탈출 시도

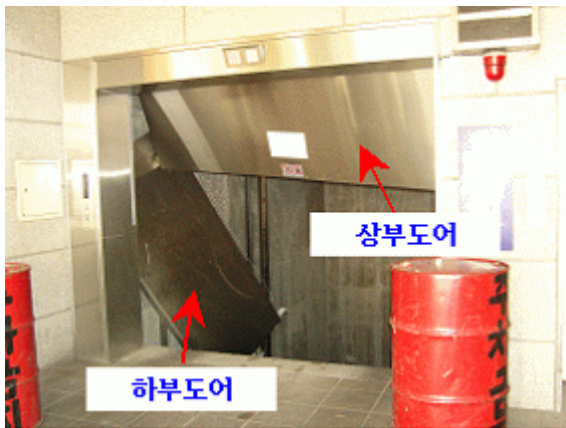
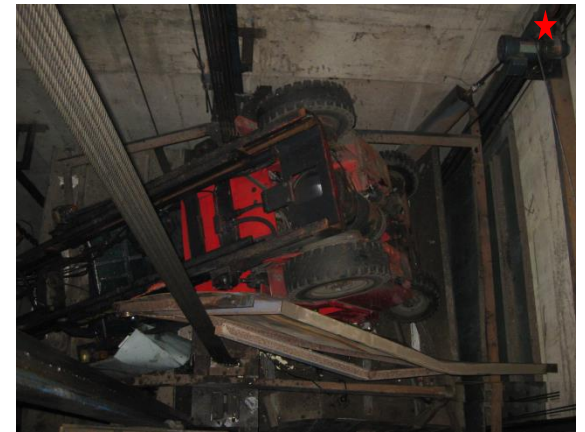
자동차 운전 부주의

피해자가 차를 지하에 주차시키기 위해 엘리베이터 승강장으로 진입하던 중 운전부주의로 승강장 문에 충돌 후 카상부로 추락하여 발생한 사고

- 사고원인 **이용자 운전 부주의**

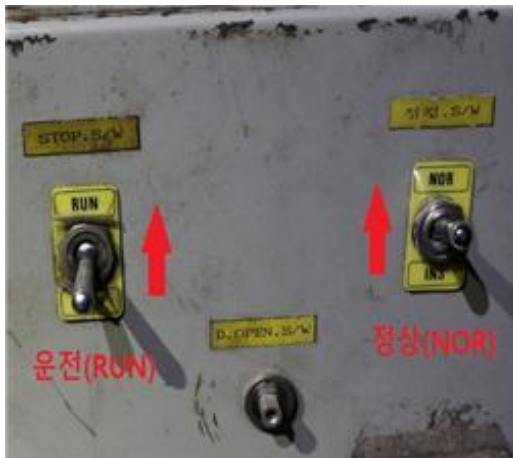
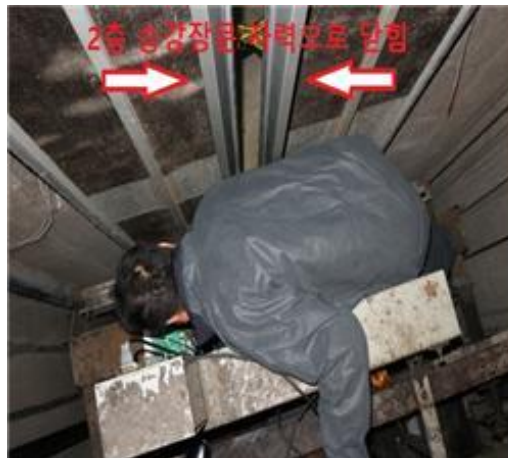
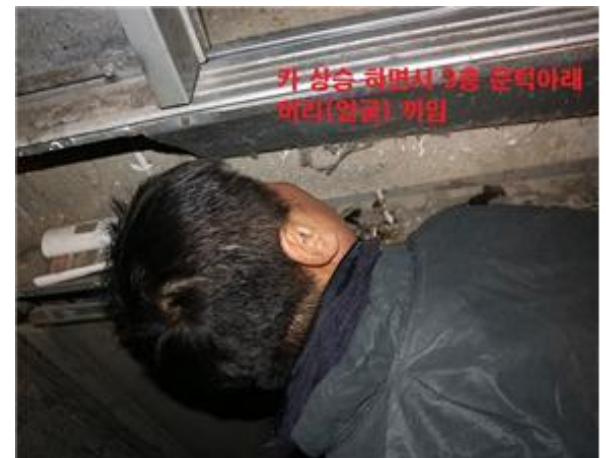
고장수리 중 카와 승강장문 사이에 협착

유지관리업체 직원인 피해자가 카 상부에서 고장수리를 하던 중 카와 승강장문 사이에 몸이 협착되어 발생한 사고

• 사고원인 **작업자 과실**

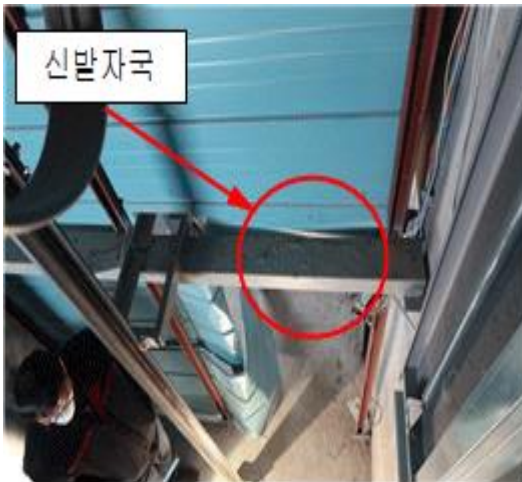
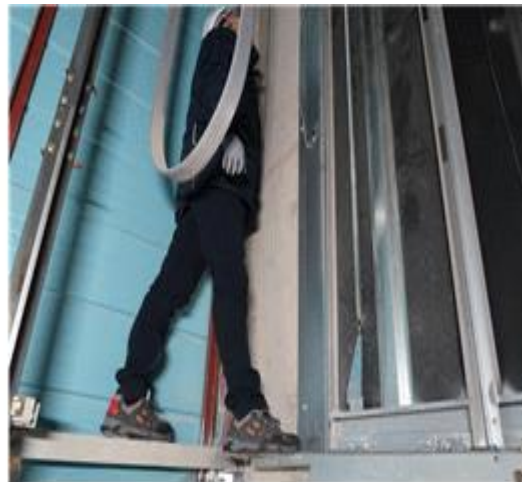
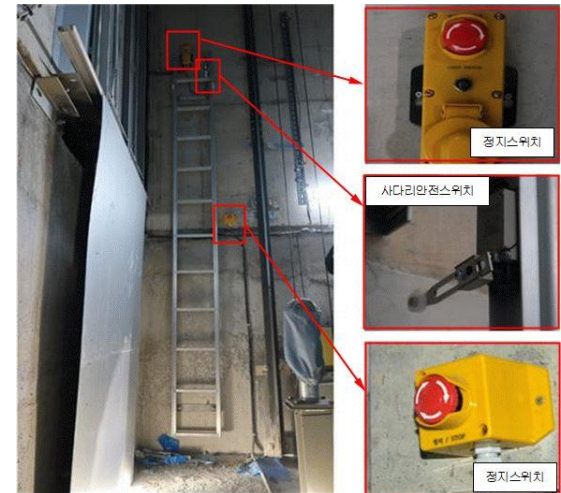
승강로 작업 중 카에 협착

제조업체 직원인 피해자가 지하1층 승강로에서 작업하던 중 하강하는 카와 승강로 벽면 사이에 협착되어 발생한 사고

• 사고원인 **작업자 과실**

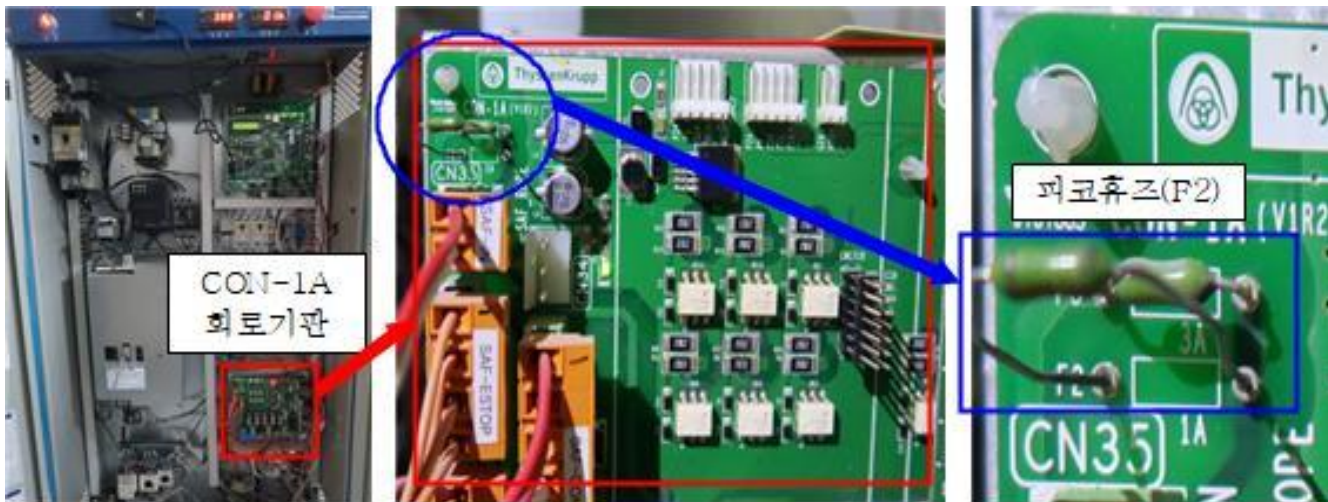
운영 중 급정지

피해자가 18층에서 탑승하여 1층으로 내려가던 중 카가 급정지하여 발생한 사고

기타 (제어반 휴즈 단선)

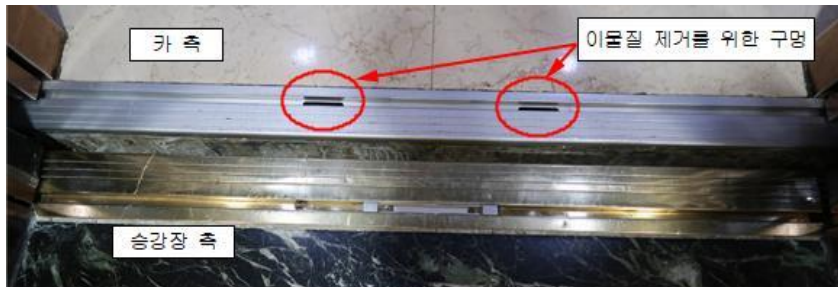
운행 전 간힘

피해자가 승객 19명이 탑승한 후 운행되지 않고 문이 열리지 않아 갇혀 발생한 사고

기타 (도어실 이물질)

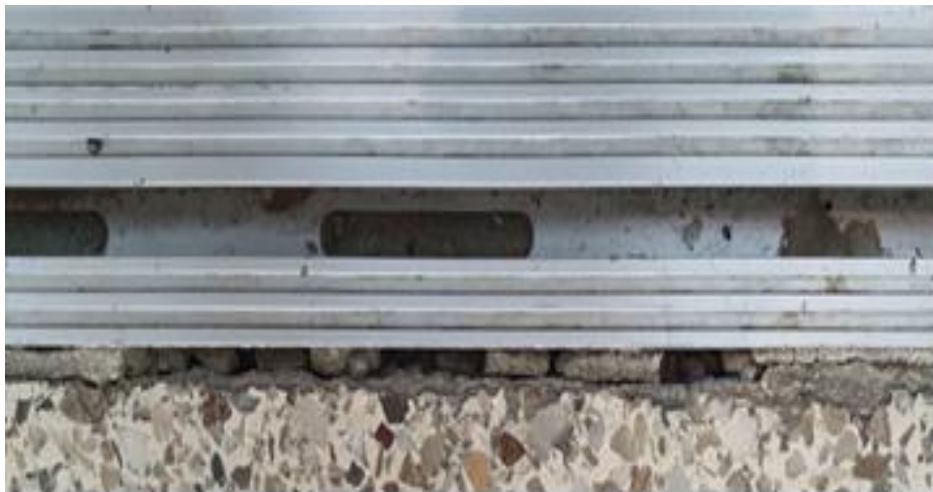
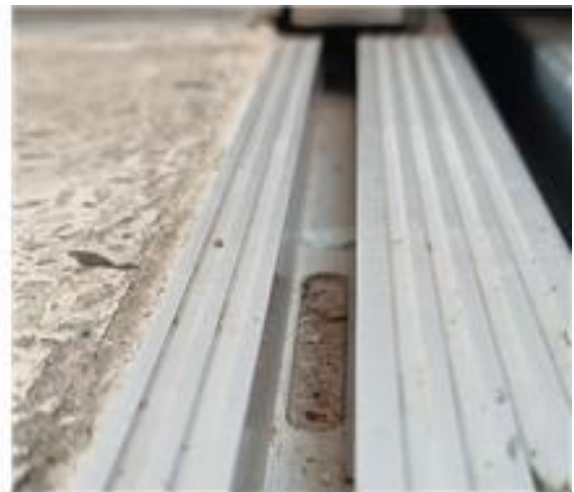
운행 전 갇힘

피해자가 탑승한 후 카가 운행되지 않고 문이 열리지 않아 갇혀 발생한 사고

기타 (이물질 끼임)

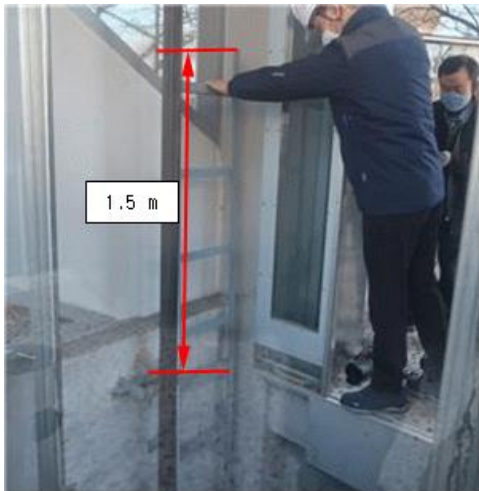
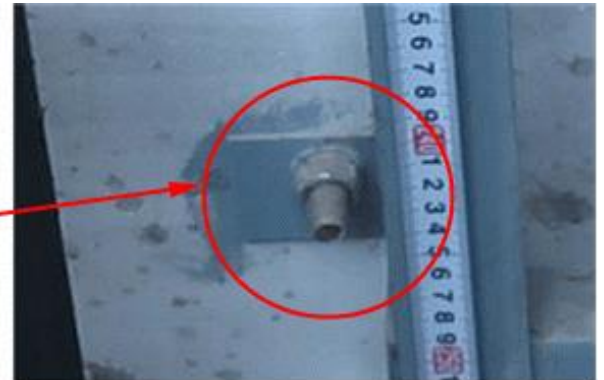
피트에서 나오던 중 추락

승강기 안전검사 중이던 피해자가 피트에서 수직사다리를 이용하여 승강장으로 나오는 과정에서 사다리가 파손되며 피트로 추락하여 발생한 사고

• 사고원인 기타 (사다리 설치불량)

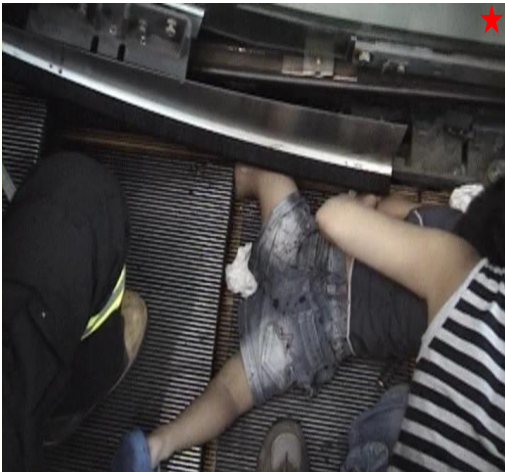
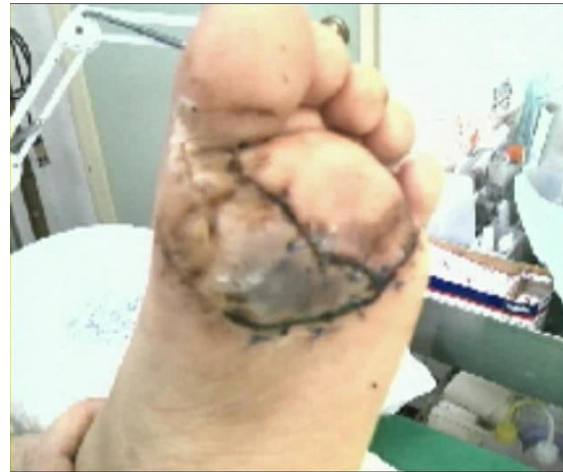
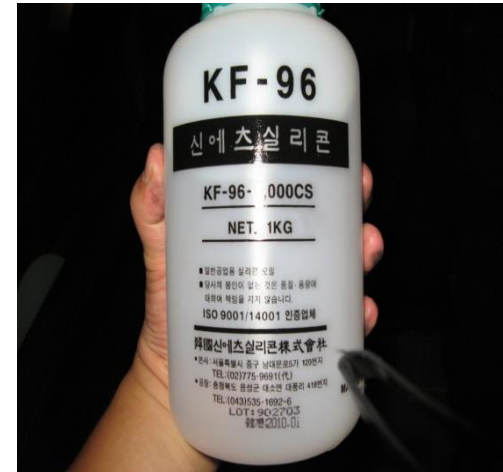
스커트와 스텝 사이에 끼인 사고

피해자가 에스컬레이터에 탑승하여 내려가던 중 발이 황색안전선을 벗어나 마찰력에 의해 고무 재질의 신발이 스텝과 스커트 사이 틈새에 끼이며 발생한 사고

이용자 부주의, 유지관리업체 과실

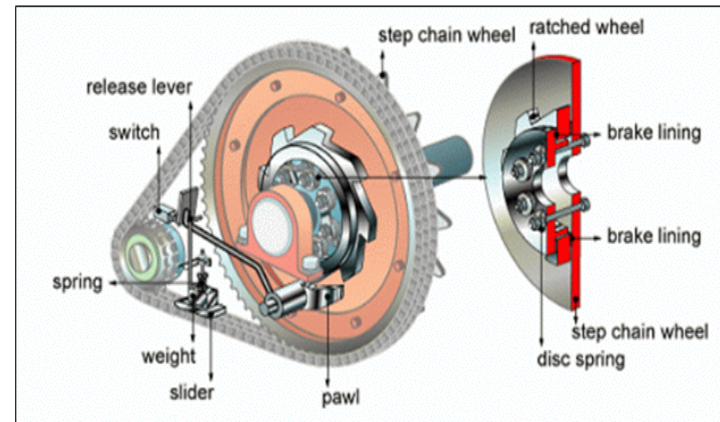
상승운행 중 구동체인 절단

- 역행방지장치 토크조정용 볼트의 토크값 조정불량
- PLC 프로그램 내 역행방지장치 작동 지연시간 설정

너트(볼트) 조임 토크	1번	2번	3번	4번
제조사 세팅치(kgf.cm)	400			
사고기기 측정치(kgf.cm)	252	308	180	280

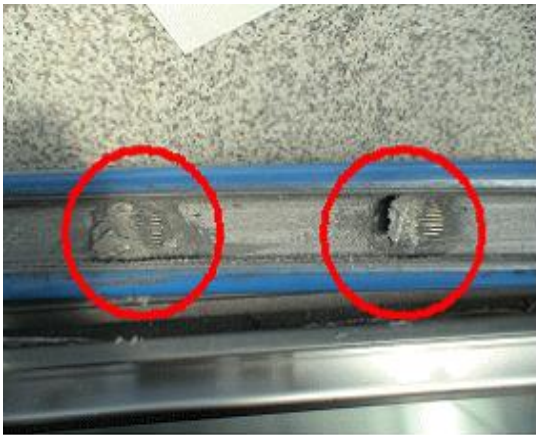
운행 중 손잡이 정지

노약자인 피해자가 에스컬레이터에 탑승하여 올라가던 중 핸드레일이 정지하며 중심 잃고 넘어지며 뒤따라 올라오던 다른 탑승자들이 연달아 중심을 잃고 넘어지며 발생한 사고

• 사고원인 유지관리업체 과실

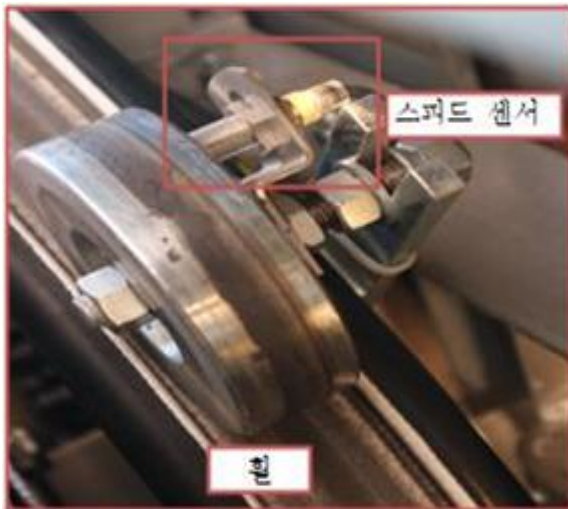
운영 중 손잡이 정지

손잡이 장력 기준 강화 : 손잡이 속도감시장치 설치, 장력 150 N → 450 N
[13.9.15. 이후 건축허가분]

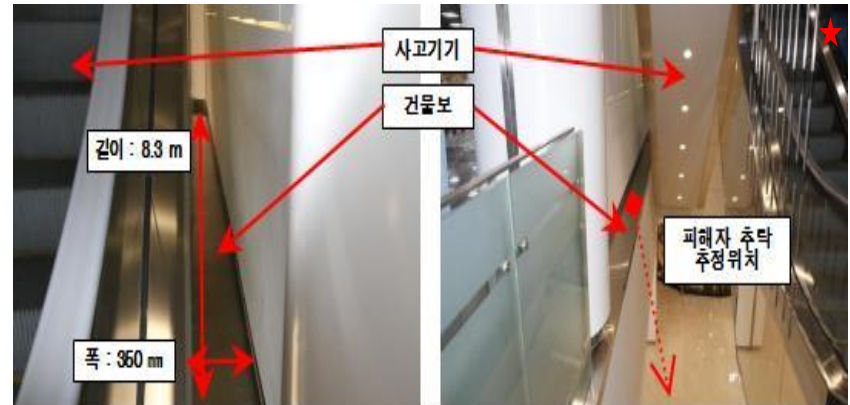
에스컬레이터 난간과 건물난간 사이로 추락한 사고

피해자가 에스컬레이터 외부데크와 건물 기둥 사이의 틈새에서 친구와 장난치던 중 몸의 중심을 잃으며 지하로 추락하여 발생한 사고

• 사고원인 **이용자 과실**

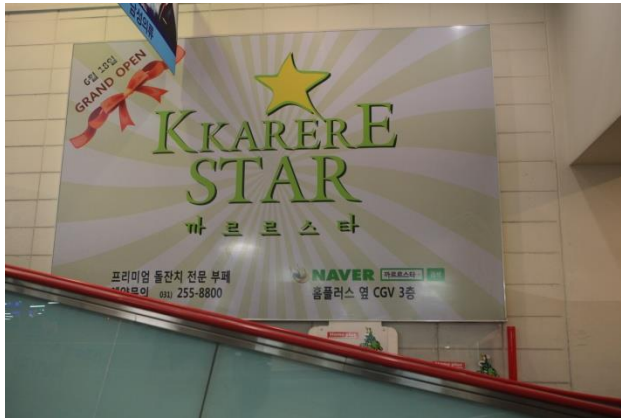
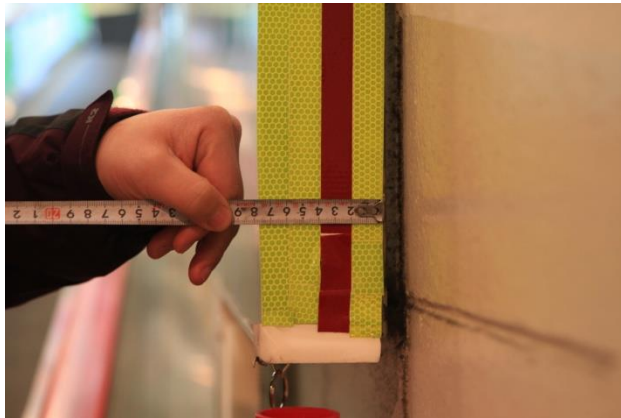
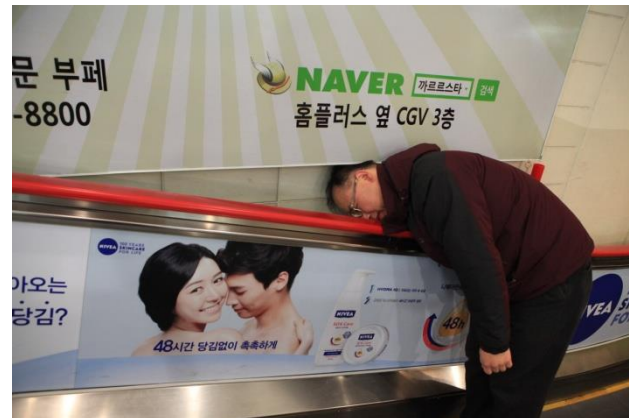
피해자가 에스컬레이터에 탑승하여 손잡이 밖으로 머리를 내밀고 올라가던 중 핸드레일 측면에 설치되어 있던 광고판 하부와 손잡이 삼각부에 머리가 협착되며 발생한 사고

- 사고원인 **이용자 과실**

에스컬레이터 삼각부에서 발생한 사고

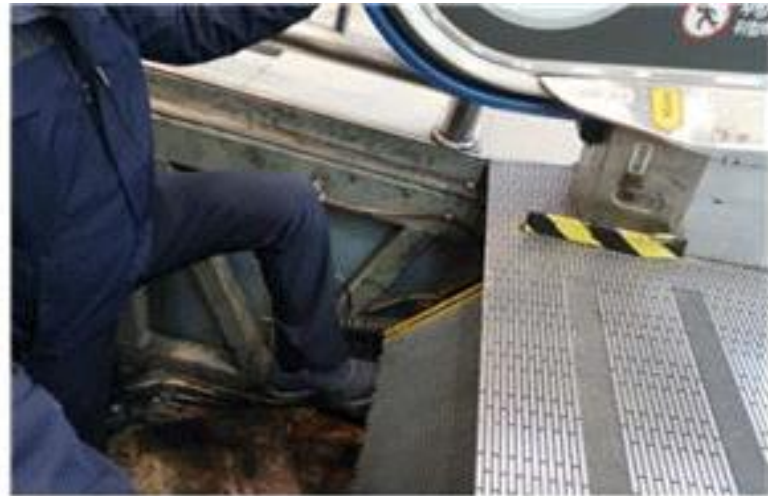
팔레트와 콤플레이트 사이에 발이 끼임

유지관리업체 직원인 피해자(남, 19세)가 무빙워크를 점검하던 중 팔레트와 콤플레이트 사이에 우측 발이 끼이며 발생한 사고

• 사고원인 **작업자 과실**
